在上述基础上我公司根据环境保护部文件国环规环评[2017]4 号《建设项目竣工环境保护验收暂行办法》、《建设项目竣工环境保护验收技术规范 水利水电》（HJ464-2009）、《建设项目竣工环境保护验收技术规范 生态影响类》（HJ/T394-2007）等法规及技术规范编制了《龙泉市临龙水电站增效扩容改造工程竣工环境保护验收调查报告》，并整理相关资料，建立相关档案。

项目名称：龙泉市临龙水电站增效扩容改造工程

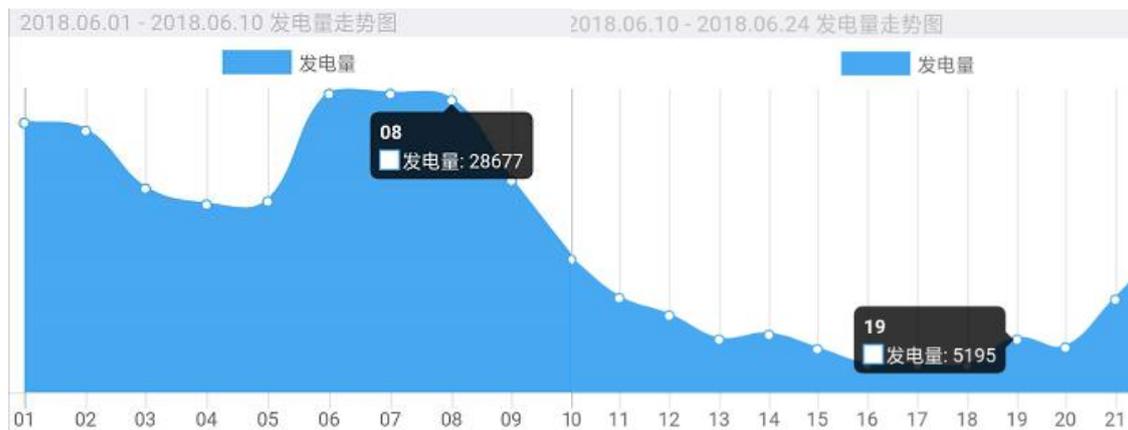
图 1.3-1 临龙电站 6 月份发电统计数据

龙泉市临龙水电站于 2017 年 6 月下旬正式开工建设，于 2018 年 5 月中旬建设完工，设备调试完成，投入试运行。电站总装机容量 2×800 KW，年发电量 382 万 kW·h。目前工程处于正常发电期，机组运行稳定，相应环保设施已投入运行。该工程满足《建设项目竣工环境保护验收技术规范 水利水电》（HJ464-2009）中验收工况要求，可开展验收调查工作。2018 年 6 月份部分发电统计详见图 1.3-1:

因项目属于水利水电行业，运营期工况不稳定，处于丰水期时，拦河坝拦水量大，发电量大；处于枯水期时，拦河坝拦水量较小，发电量小。本次验收期间，项目处于丰水期，日均发电量较大。

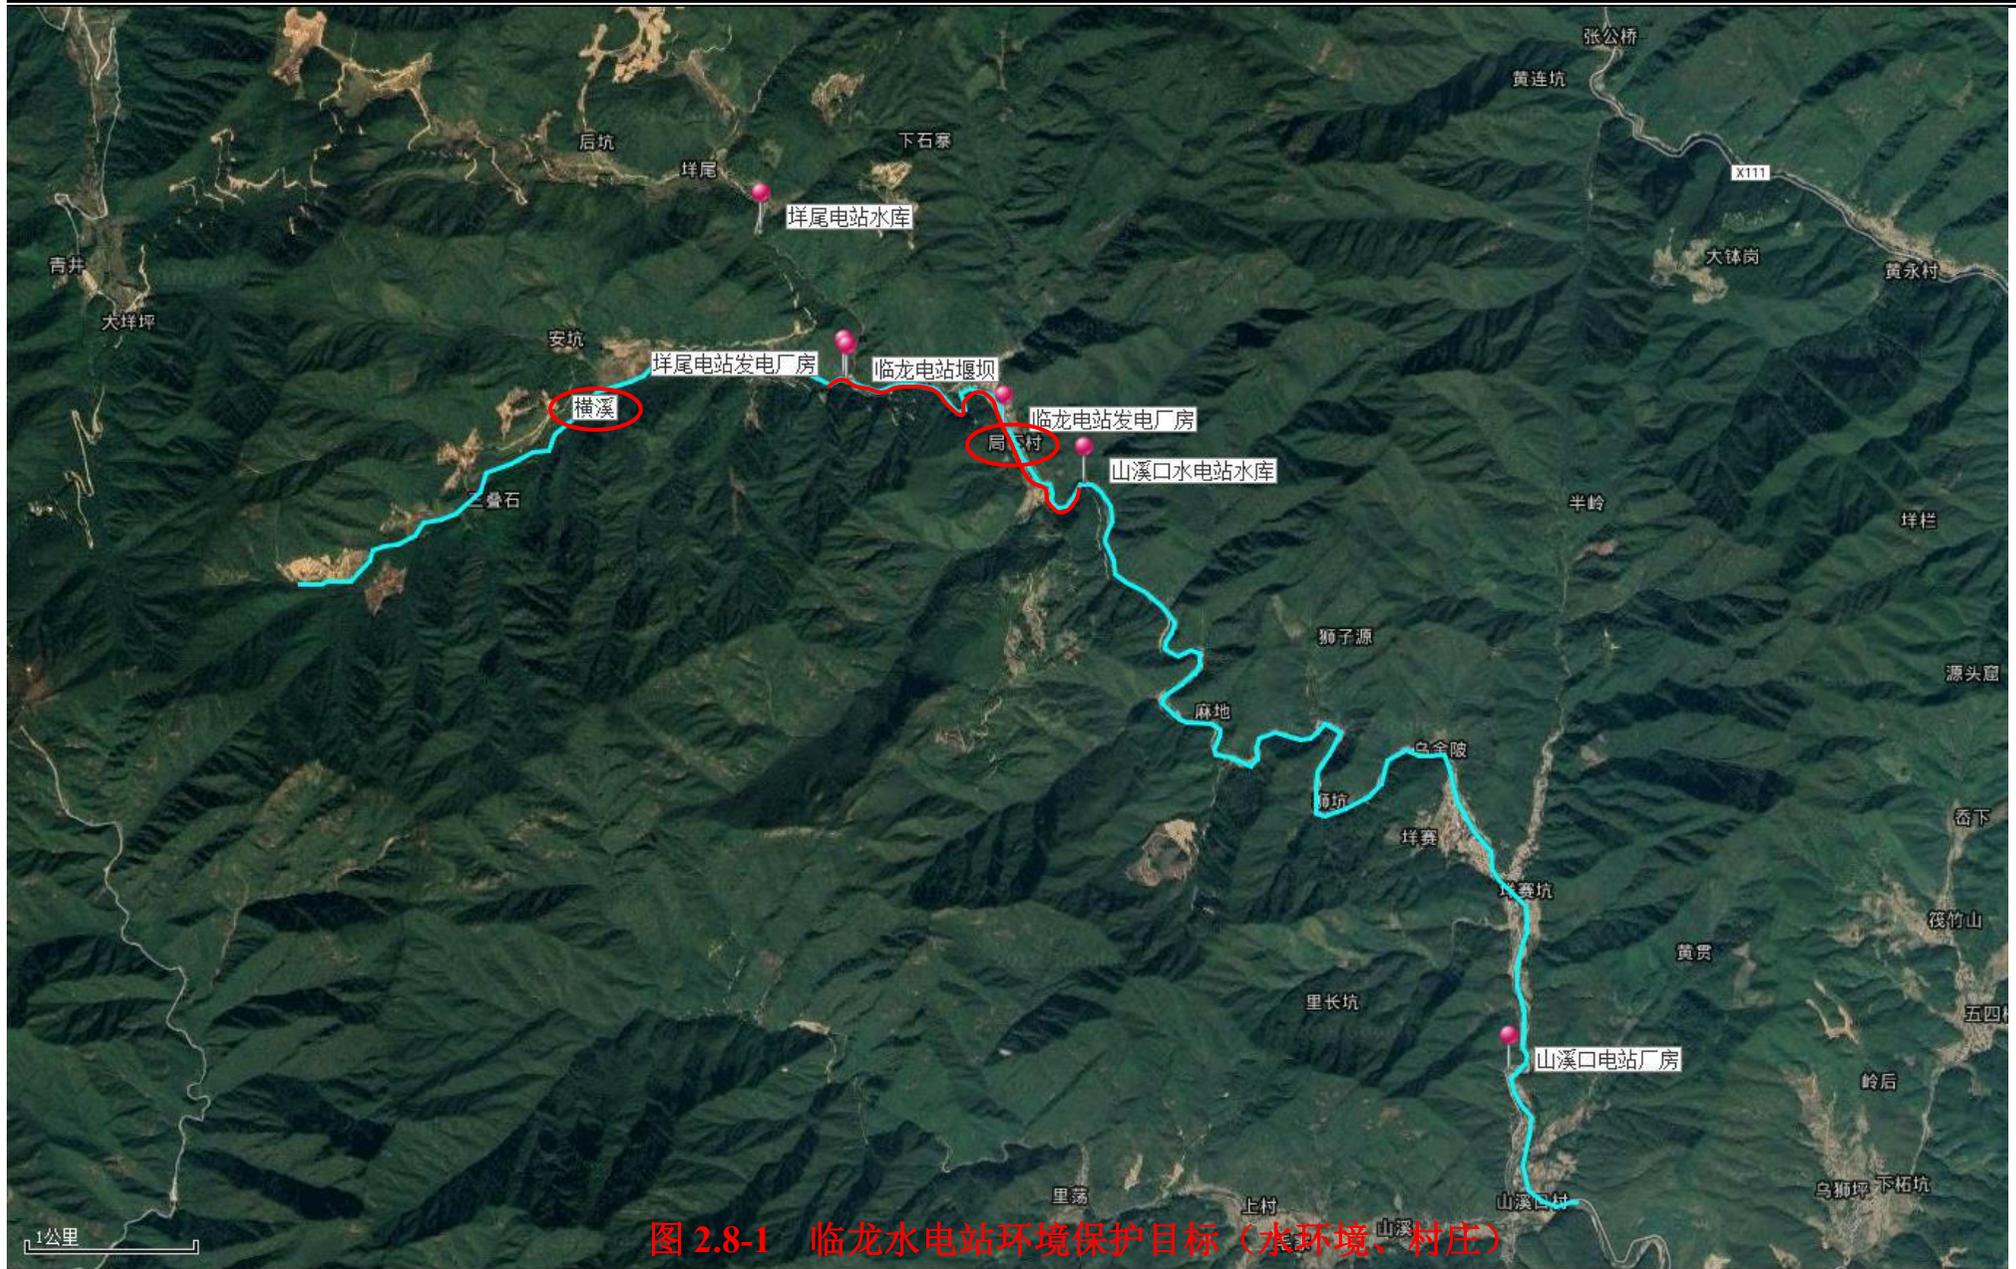
图 2.8-1 临龙水电站环境保护目标 (水环境、村庄)

本次验收调查环境保护对象与目标和环境影响评价的环境保护目标基本一致,验收调查范围内保护目标见下表,环境保护目标见下图2.8-1,图2.8-2。

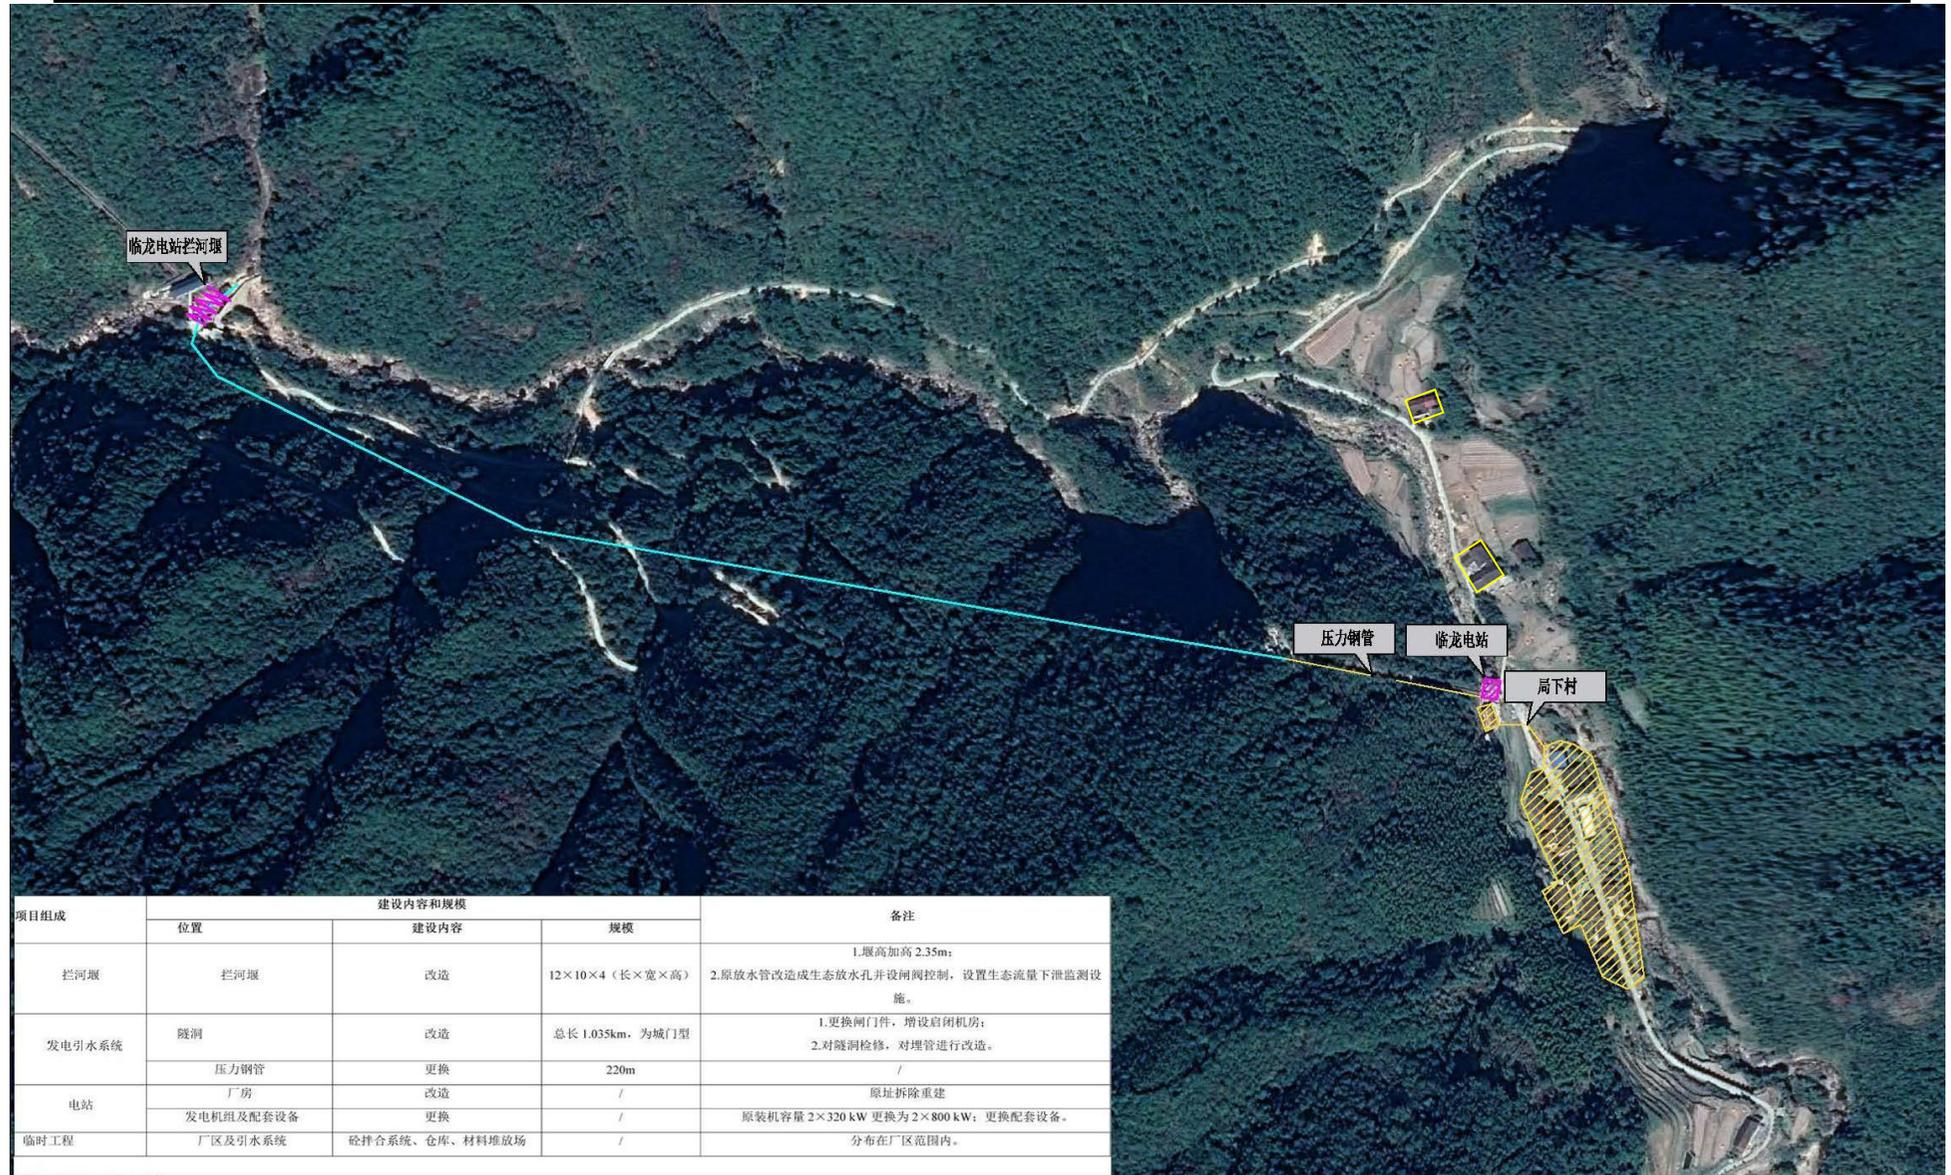
图 3.2.1 工程总平面布置图

龙泉市临龙水电站为小（2）型水电工程项目，工程等级为 V 等，拦河堰、发电引水建筑物、发电厂房及升压站级别均为 5 级。防洪标准：设计洪水重现期为 20 年一遇，校核洪水重现期为 100 年一遇。主要工程特性见表 3.2-1。工程总平面布置图见图 3.2-1。

临龙水电站拦河堰位于垟尾水电站厂房下游约 10 m 处，电站厂房位于山溪口拦河堰上游 1.2 km 处，距坝址约 2 km，发电厂房布置在河道右岸。

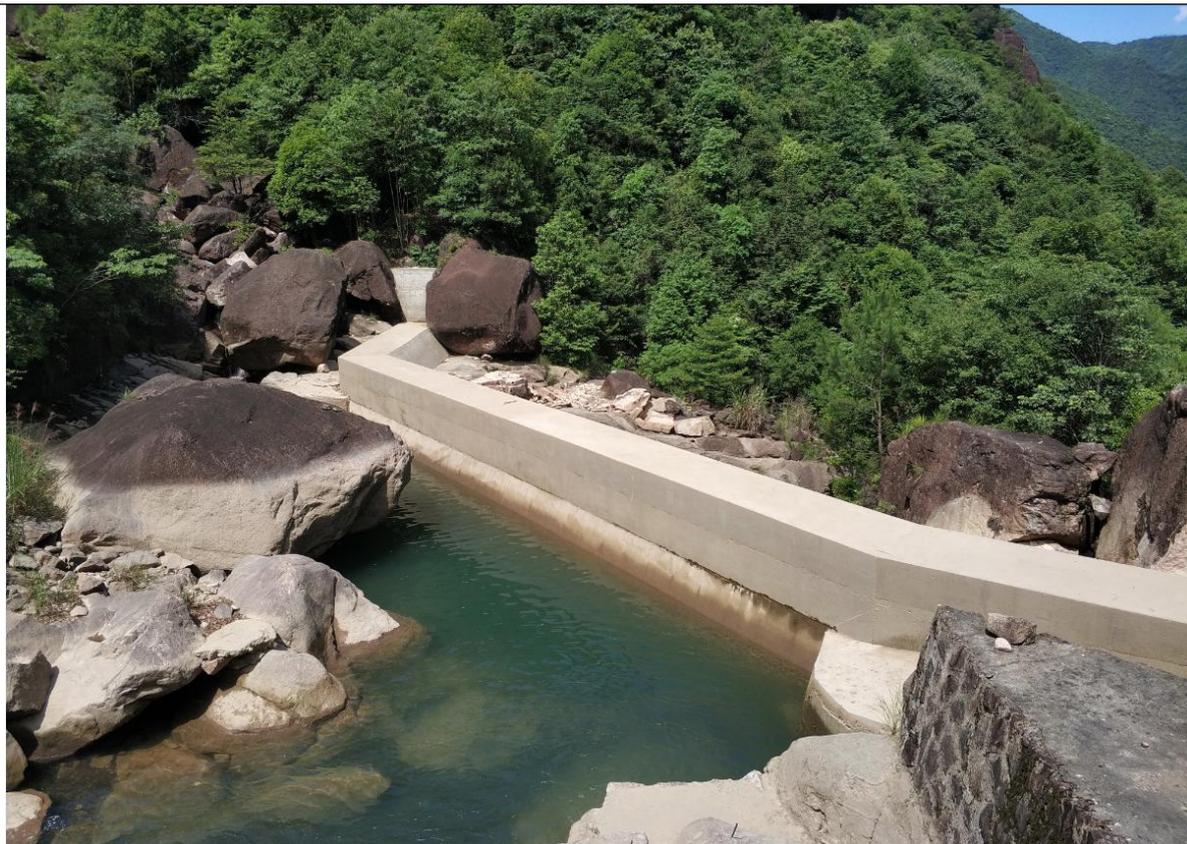
序号	项目	环评阶段	实施阶段
1	拦河堰	对原拦河堰进行改造,堰体采用 WES 实用堰,长×宽×高(12 m×10 m×4 m),堰顶高程 743 m(非溢流段),溢流堰顶高程 740.35 m,最大堰高 4 m,堰顶宽 2.0 m(非溢流段)。原放水管改造成生态放水孔并设闸阀控制,设置生态流量下泄监测设施。	由于电信铺设等原因尚未设置生态流量下泄监测设施
2	发电引水系统	发电引水系统由进水口、引水隧洞、压力钢管等组成。 对拦河堰右岸隧洞进口前闸门及启闭设施进行改造,改造后新建闸门边墙、更换闸门件,增设启闭机房。进水口底板高程 735.85 m,设尺寸为 2.0 m×2.0 m。 发电引水隧洞为城门型有压动,长 1035 m,出口用 1.2 m 钢管内衬。 更换压力钢管,隧洞出口后接 220 m,φ0.75 m 明钢管。岔管采用“Y”型布置,岔管直径 0.5 m,单支管长 10 m。设置 4 座镇墩,31 座支墩。	基本一致
3	临时工程	发电厂区和引水系统附近建砼拌合系统、仓库、材料堆放场等。	基本一致
4	发电厂区	对厂房进行改造,原址拆除重建。发电厂房为引水式厂房,布置在河岸道路右侧,分为主厂房和升压站。 改造后主厂房长 16.8 m,宽 8.7 m,高 6.5 m,厂内新增 10 t 电动单梁桥式起重机,跨度 7.5 m。厂内安装有 2 台卧式机组,原机组水轮机型号 XJA-W-42/1×10,发电机型号 SFW320-6/740,更新后两台水轮机型号 XJA-W-Z60A/1×14.5,发电机型号 SFW800-8/1180。 升压站为户外式,布置 S11-2000/10 主变压器一台。	厂房部分改造,保留原低压、及高压机房

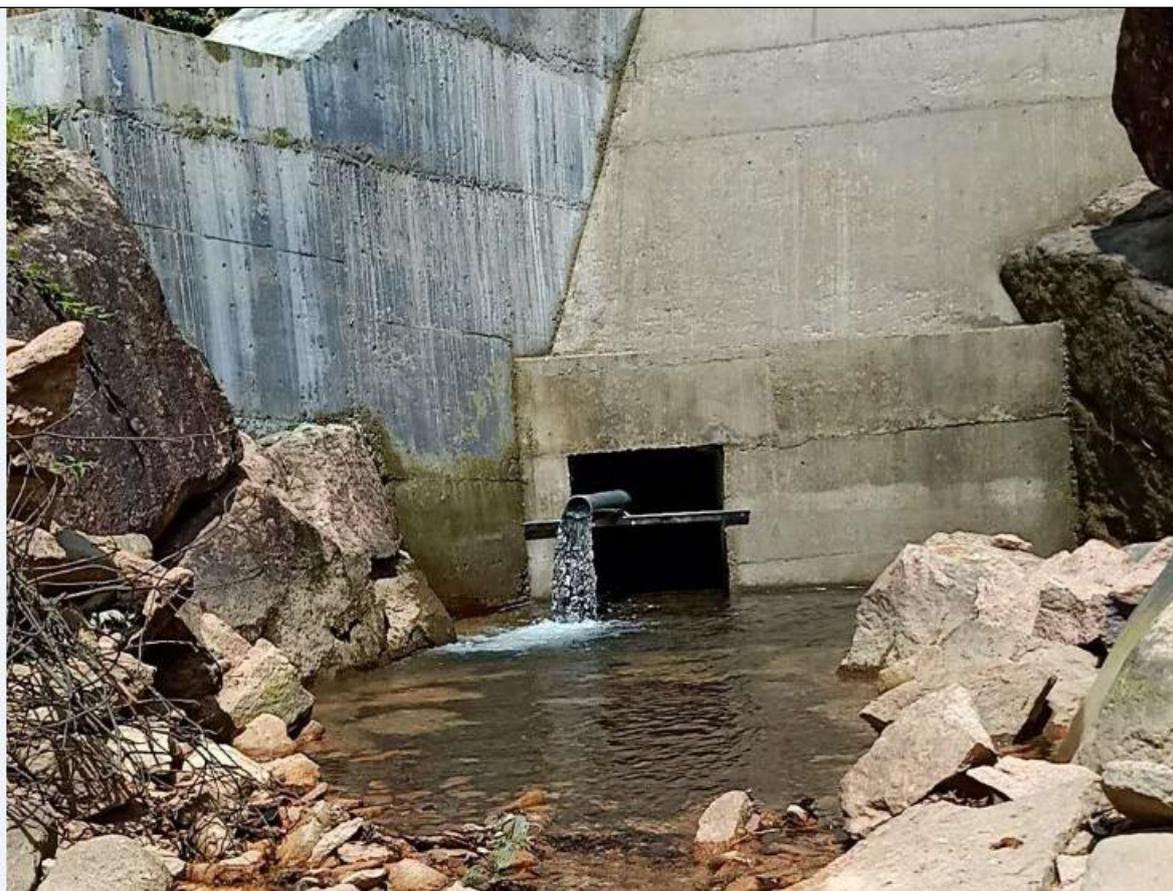
生态流量放水管

根据本工程水资源论证报告，本工程最小生态环境流量  $0.462 \text{ m}^3/\text{s}$ ，电站在实际建设过程中，在拦河堰右岸附近设有一生态流量放水管（ $\phi 180 \text{ mm}$ ），来保证  $0.462 \text{ m}^3/\text{s}$  最小下泄流量，项目正着手安装监控设施，因电信线路铺设等问题，电站目前尚未完成安装。若上游来水量小于生态流量  $0.0462 \text{ m}^3/\text{s}$  时，则上游来水全部下放。

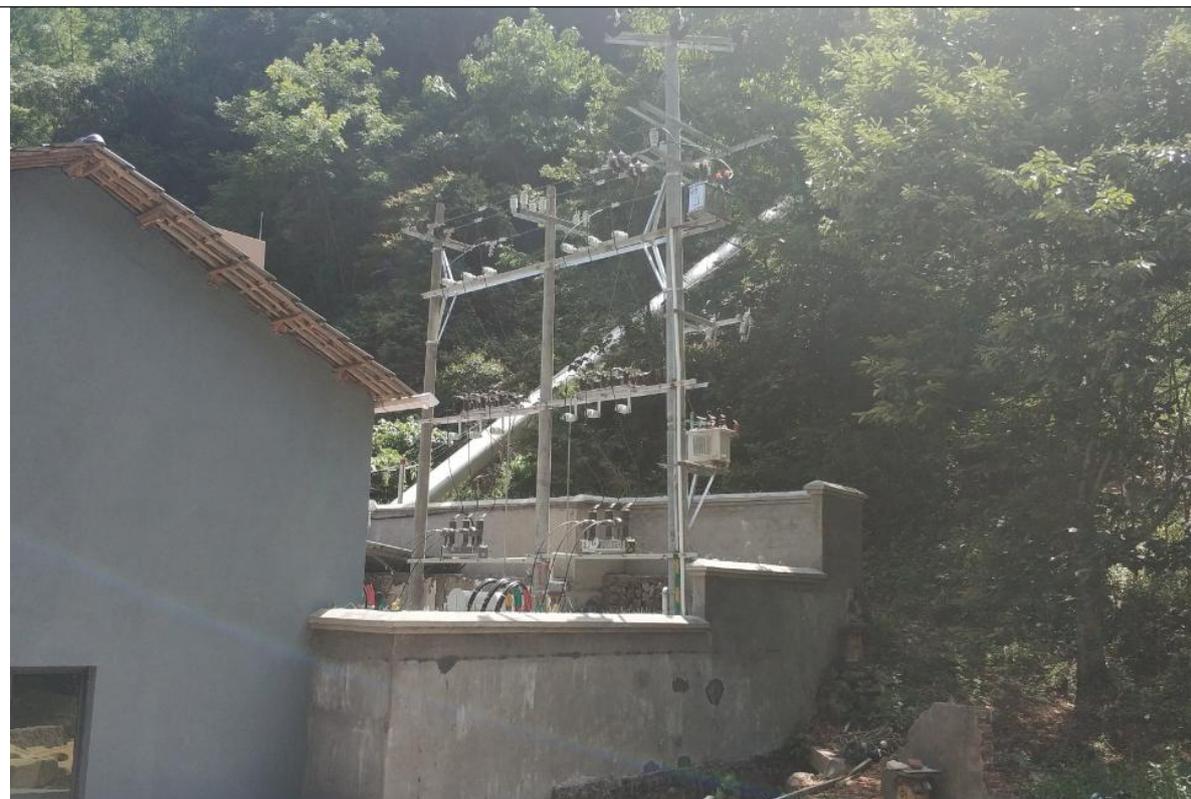
升压站

本水电站油系统包括透平油系统和绝缘油系统。透平油系统主要供发电机推力轴承、上下导轴承、水轮机导轴承、调速系统和蝶阀操作油压装置等设备用油；绝缘油系统主要供变压器和油开关用油。电站运行油的需求量较多。电站漏油风险主要存在于升压站。

升压站设有事故油池。各种漏油集中于事故集油池后，经油水分离器处理后，水由尾水排出，油回收处理。

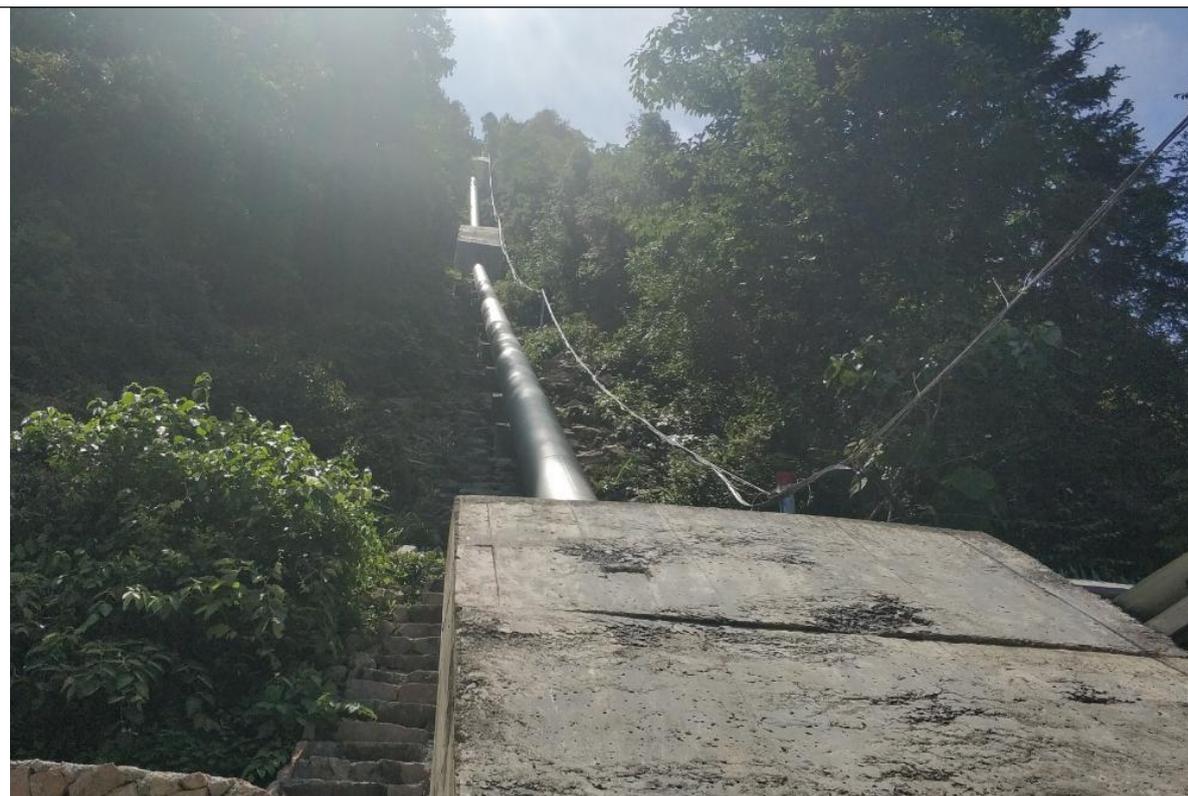
压力钢管

改造工程实施前，临龙水电站装机容量为  $2 \times 320 \text{ kW}$ ，近10年平均发电量 293 万  $\text{kW}\cdot\text{h}$ 。近年来，由于运行时间过久，机组设备老化，压力管道锈蚀严重等问题，电站的发电效率逐年下降，发电量也相应减少。

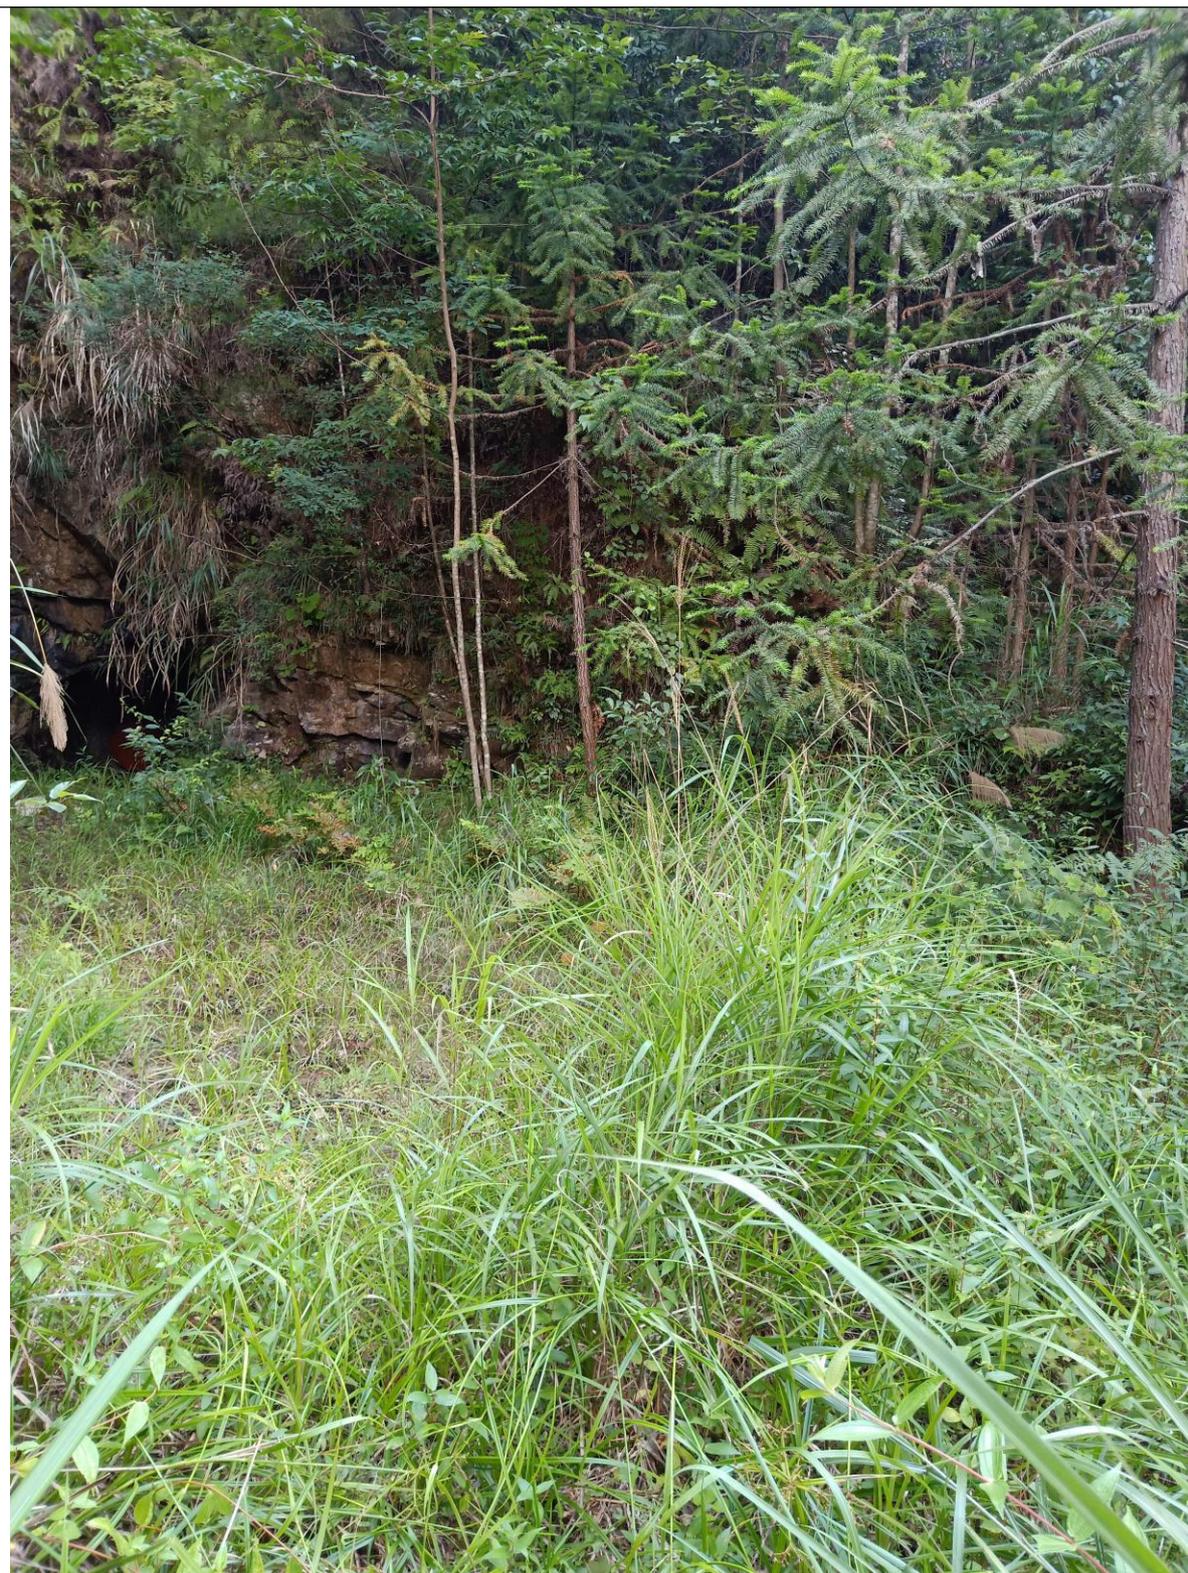
老项目弃碴场

原项目拦河堰及发电厂房等开挖土石方均就地消纳。输水隧洞出口设置一弃渣场，用于堆放原项目输水隧洞开挖土石方，原弃渣场布置详见附图 8，现状图详见图 3.2-2。

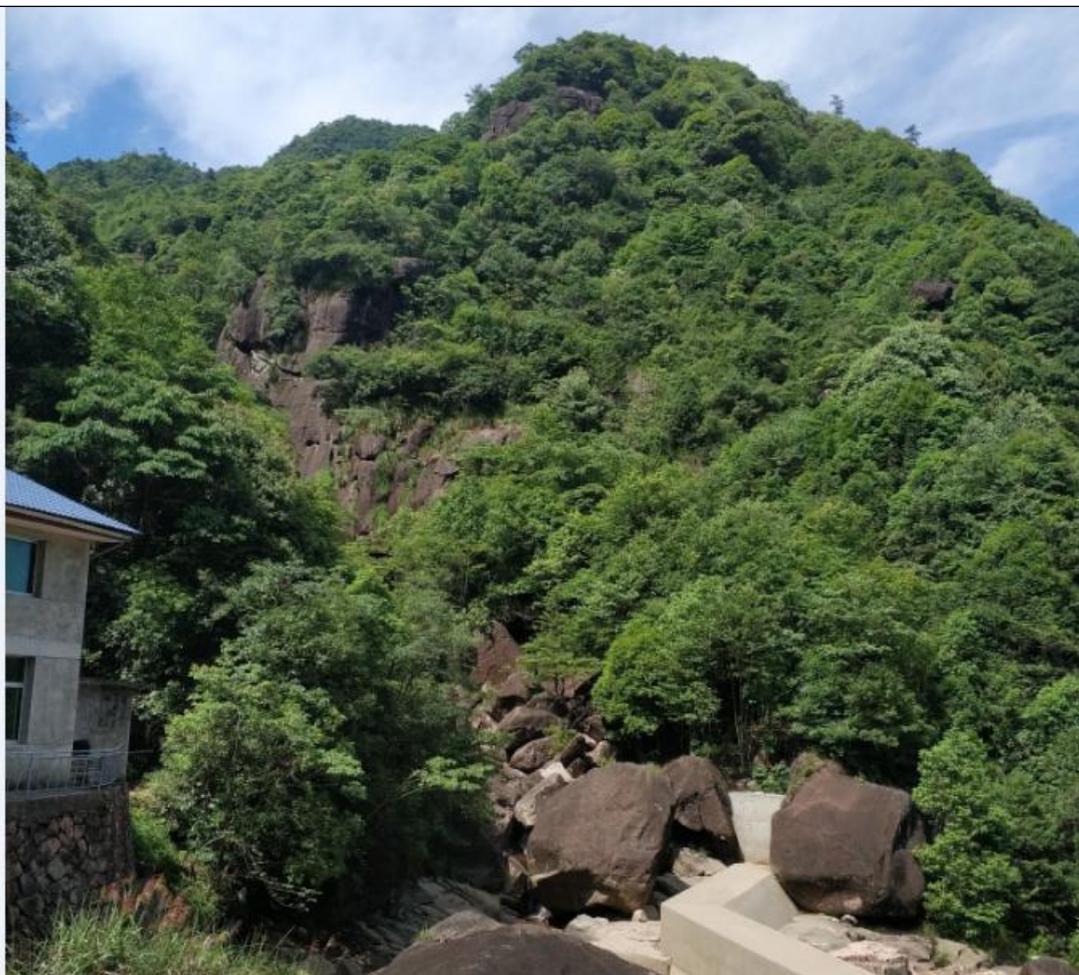
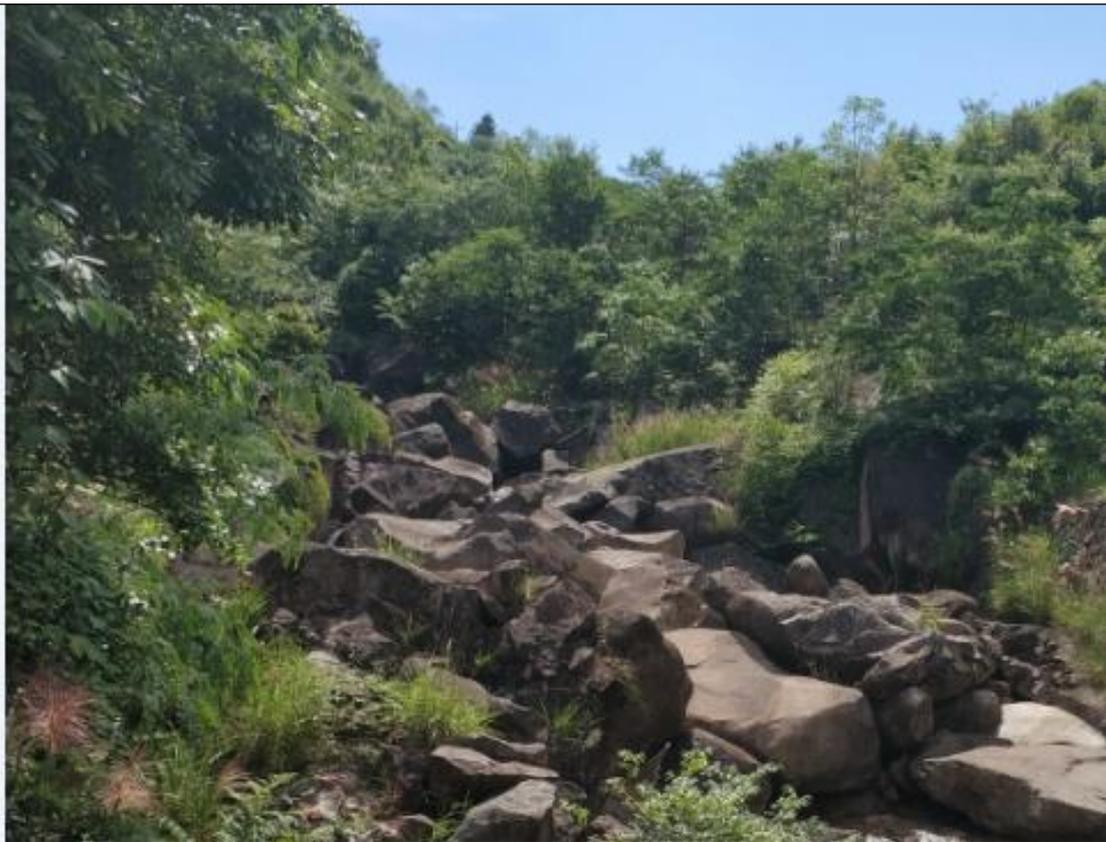
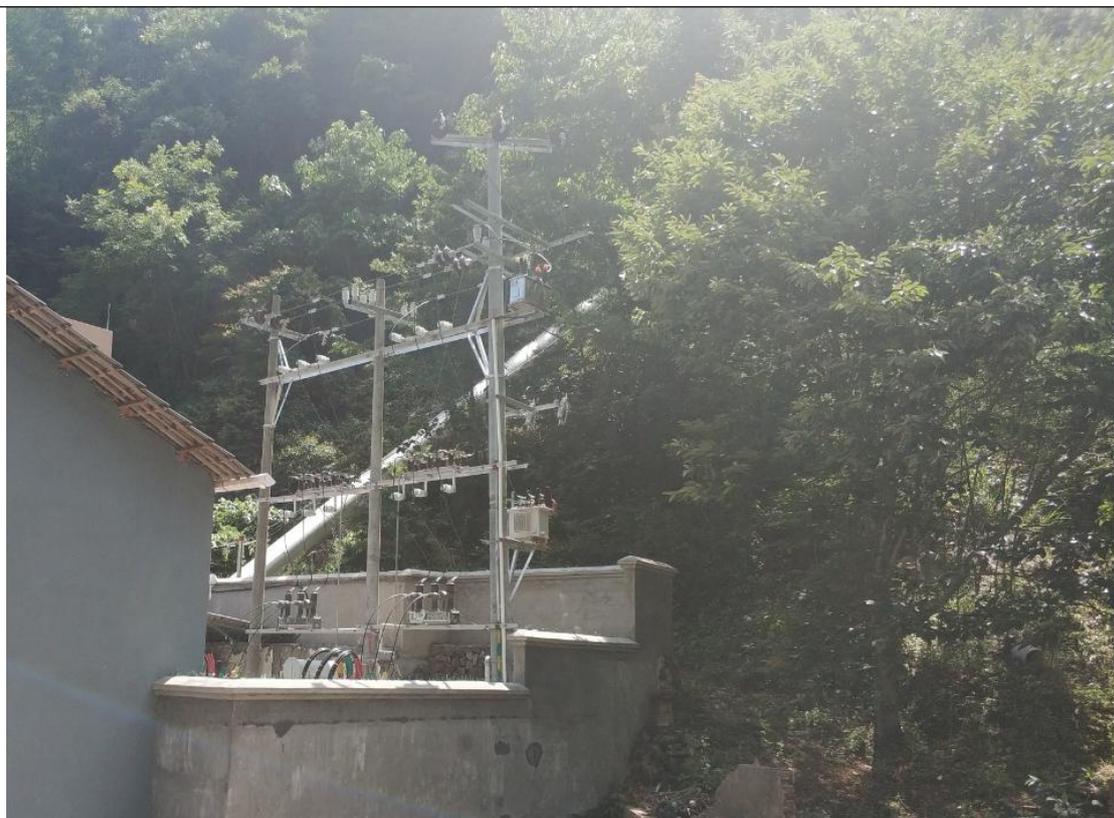
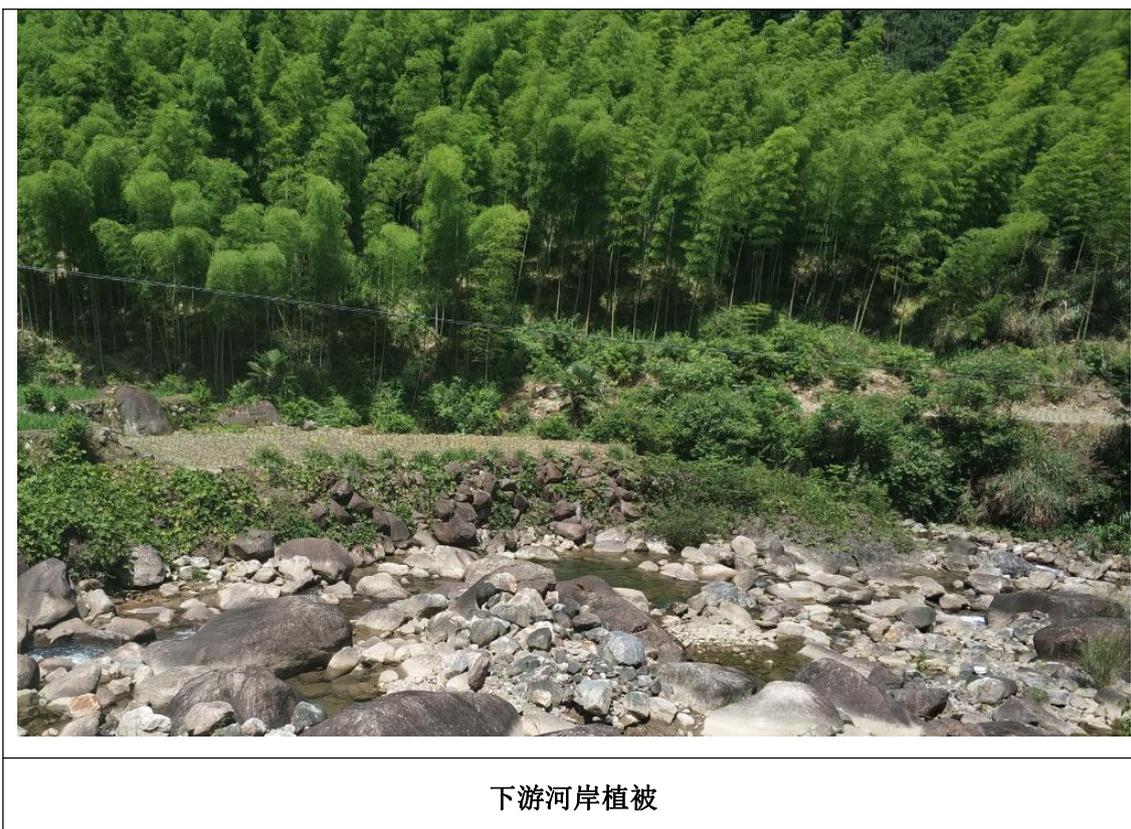
图 6.2-3 项目调查区域植被生态现状

拦河堰植被

脱水段植被

厂址植被
